## **Perizia radaristica: note aggiuntive Dalle Mese ed altri 22.12.97.**

In data 22 dicembre 97, all'approssimarsi della scadenza del termine dell'istruzione, i periti radaristi depositano il documento "Note aggiuntive alla perizia radaristica".

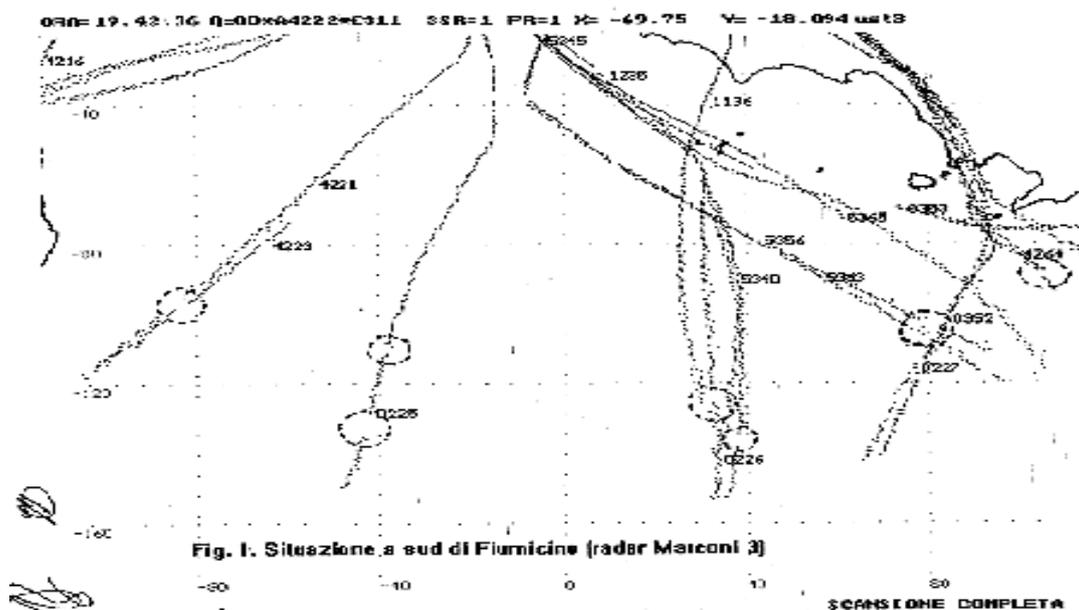
In Fig.1 è riportata la situazione vista dal radar Marconi, estrattore 3, a sud di Fiumicino sul mar Tirreno, con riferimento alle sole risposte secondarie.

1. Le tracce esaminate nel Tirreno a sud di Fiumicino presentano interferenze sulla risposta del radar secondario.
2. Tali interferenze si manifestano per il radar Marconi a distanze comprese tra 125 e 130 miglia e fra 135 e 140 miglia circa.

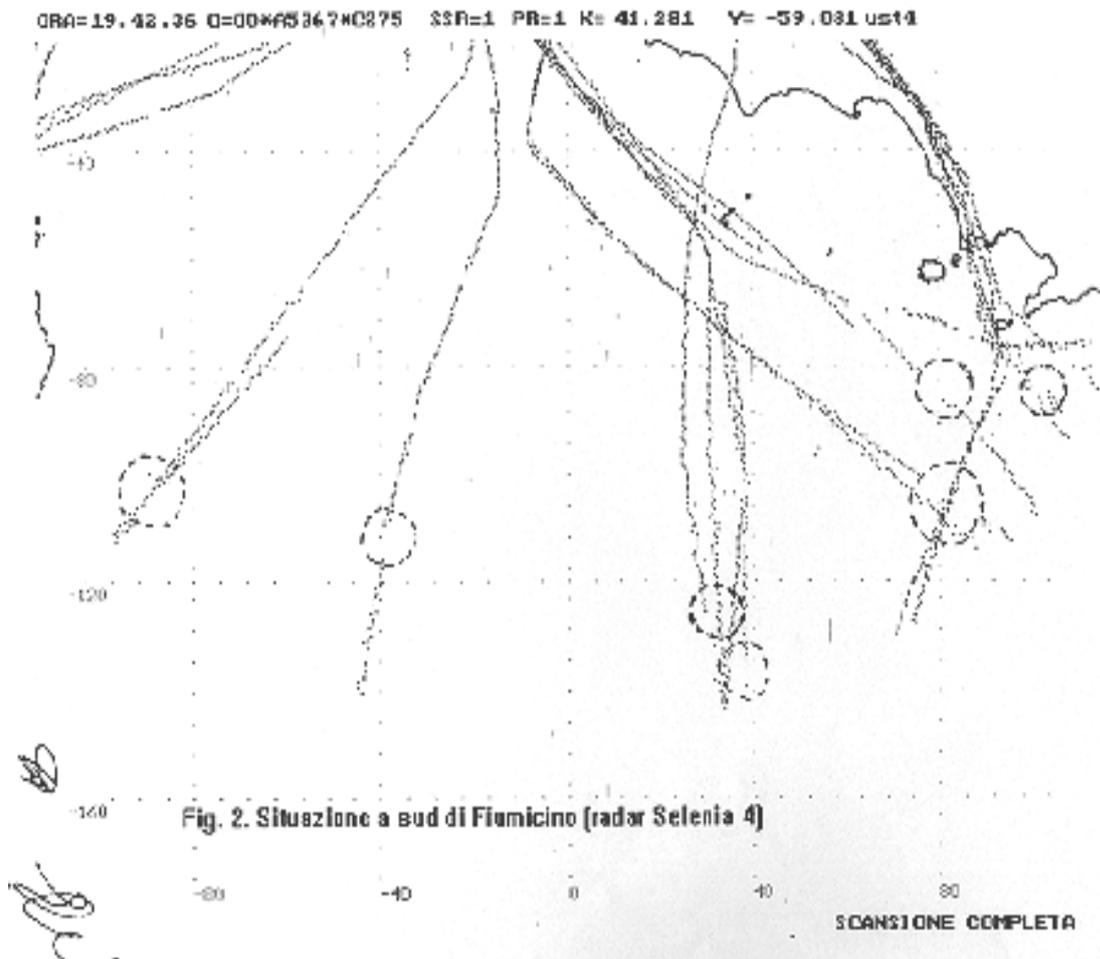
In Fig.2 è riportata la situazione vista dal radar Selenia, estrattore 4, a sud di

Fiumicino sul mar Tirreno, con riferimento alle sole risposte secondarie.

Nelle due figure sono indicate sommariamente le aree di interferenza registrate dai radar.

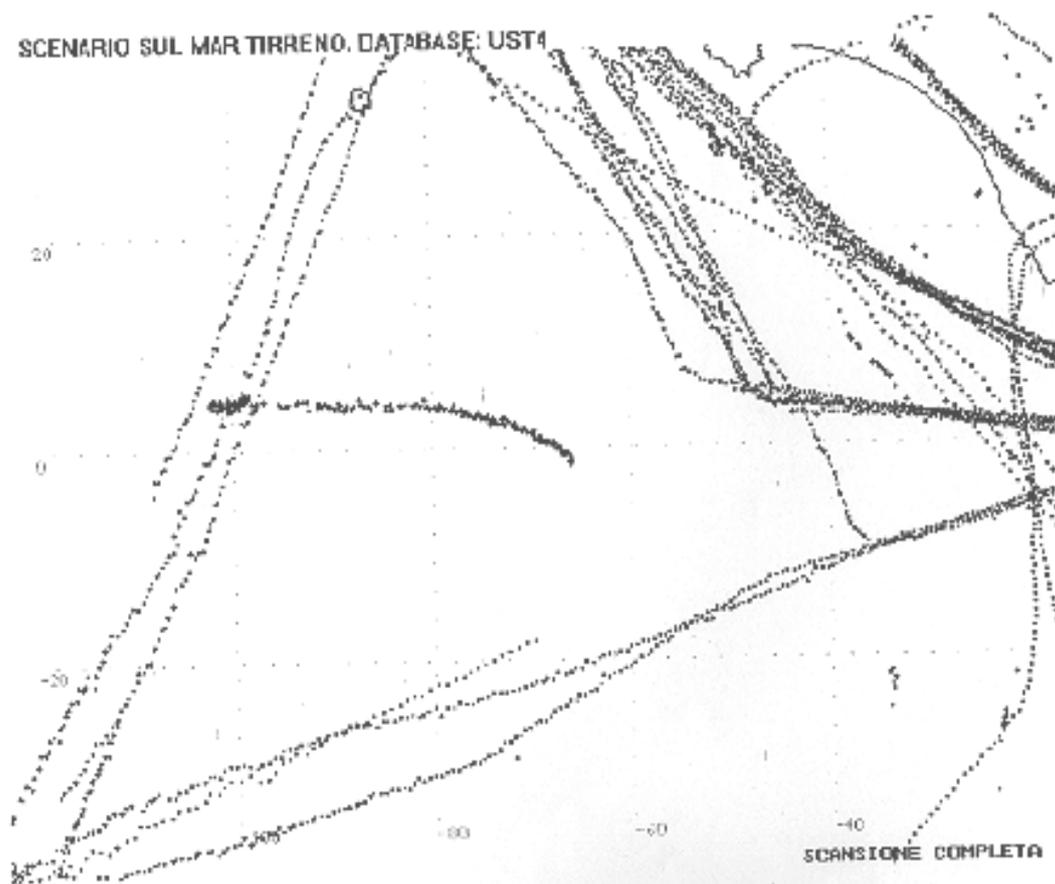
Fig. 4

Per maggiore chiarezza di esposizione, in Fig.3 è riportato lo scenario in questione come visto dal radar Marconi (estrattore 3), mentre in Fig.4 è riportato lo stesso scenario visto dal radar Selenia (estrattore 4).

- All'inizio è quasi fermo con una successiva deriva verso Ovest, dall'inizio della registrazione fino a circa le ore 18.51;
- Intorno alle ore 18.51 circa inizia un movimento verso Est, che successivamente devia verso Sud Est, fino alle ore 19.14.39 (radar Marconi) e alle ore 19.18.18 (radar Selenia) dopo di che non viene più registrato;

- Viene rivelato dai due radar con un solo plot per giro d’antenna;
- Sia la prima parte “quasi ferma” che la seconda in movimento appaiono molto disperse in azimuth ed in distanza;
- Un calcolo della velocità media effettuato utilizzando le registrazioni dei due radar indica che il fenomeno in questione si è mosso nella seconda fase ad una velocità media di circa 150-160 km/ora.

L’insieme di rivelazioni da radar primario riassunte nelle Figg.3 e 4 si presenta come clutter atmosferico.
